Technical Bulletin

Internal Slave Cylinders

Release Bearing Installation

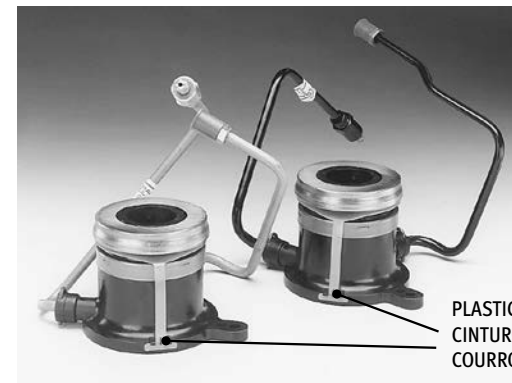
PLASTIC STRAPS
CINTURONES DE PLÁSTICO
COURROIES DE PLASTIQUE

1. Do not cut the plastic straps. They are designed to hold the hydraulic piston in place during installation. They will break free the first time the clutch pedal is actuated.

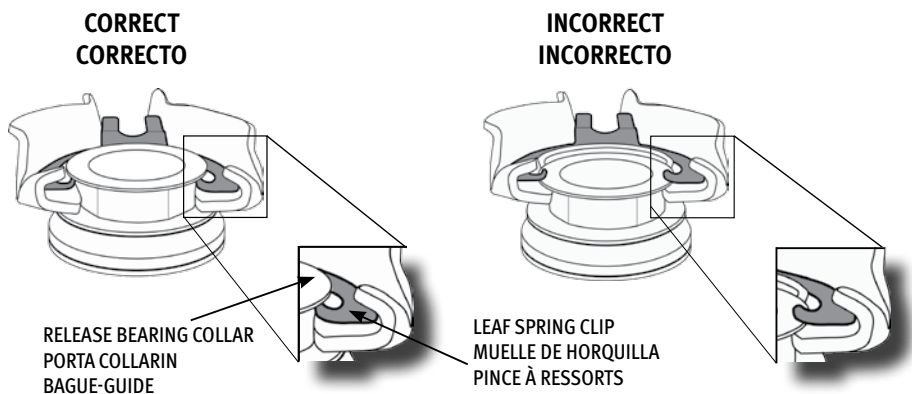
The release bearing fork/combination on many General Motors applications makes it very easy to install the parts incorrectly with the leaf spring clip of the fork above the bearing collar. Improper installation will cause slipping, hard pedal and release problems. Ensure the leaf spring is installed under the bearing collar.

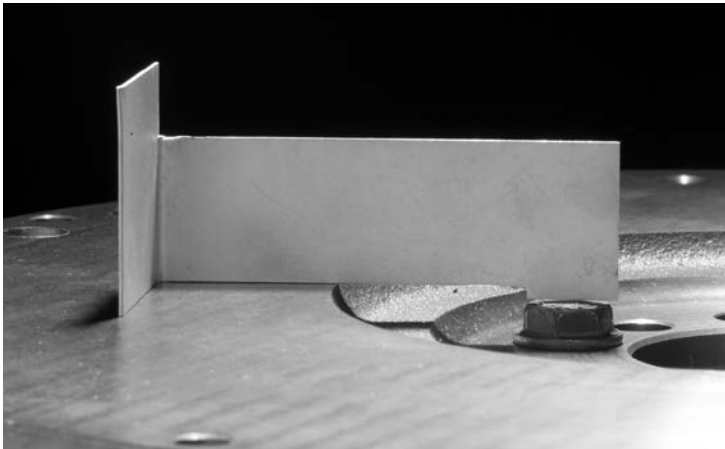
The clearance between the disc damper and the flywheel-to crankshaft bolt heads on this application is minimal. When the original disc is removed, contact marks may be evident on the disc coil springs, indicating interference. Flywheel resurfacing increases this interference, causing noise and release problems.

This clutch set includes a low profile disc, designed to accommodate light flywheel resurfacing, along with a depth gage to verify clearance. After resurfacing, place the flywheel on a flat surface and insert a flywheel-to-crankshaft bolt. Place the gage on the flywheel friction surface and center it over the bolt head. There should be a visible air gap between the gage and the bolt head. If the gage touches the bolt head, the flywheel is too thin to fit the disc without interference, and a new flywheel must be installed.

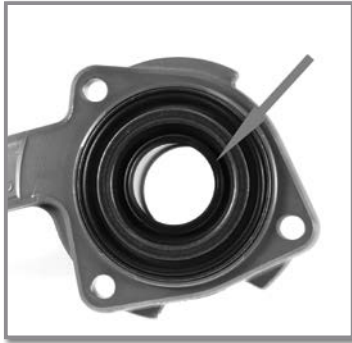
Figure / Figura 1

3. Install the concentric slave cylinder on the transmission. Note: Some slave cylinders have the input shaft seal built in. (Fig. 1) This seal **MUST** be lubricated! Failure to lubricate will result in seal damage and leakage.
