Technical Bulletin

Internal Slave Cylinders

Release Bearing Installation

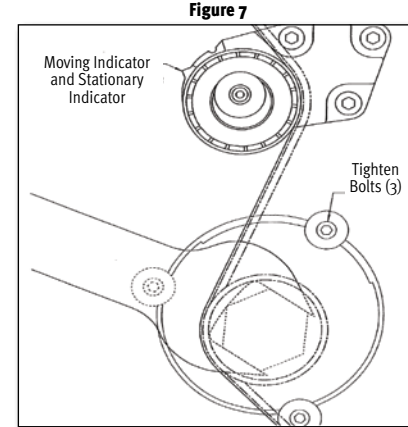
Verification of the alignment of the Tensioner's Movable Indicator with the Stationary Indicator / Vérification de l'alignement entre l'indicateur mobile et l'indicateur stationnaire / Verificación de la Instalación del Tensor: El indicador móvil se alinea con el indicador estacionario

Le rajustement du tendeur de courroie de distribution est nécessaire si l'index du bras n'est pas aligné avec l'encoche de position nominale de la nouvelle courroie sur la plaque arrière du tendeur.

11. Engager la clé Allen pour tenir la position du tendeur tout en desserrant le boulon de montage avec une clé. Il n'est pas nécessaire de retirer le boulon de montage et le tendeur.
12. Faire tourner l'arbre d'installation avec la clé Allen jusqu'à ce que l'index du bras soit aligné avec l'encoche de position nominale (fig. 4).
13. Serrer le boulon de montage à un couple de 14 – 17 pi.lb/18 – 23 Nm tout en empêchant l'arbre d'installation de tourner en le retenant avec la clé Allen.
14. Répéter les étapes 9 et 10.

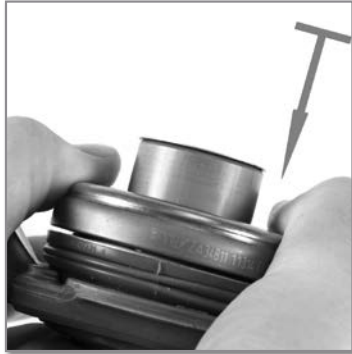
Figure / Figura 2

5. Once the slave and hydraulic line are connected, reach into the bell housing and push the slave cylinder back in its bore (Fig. 2), then release and let it return to its original position. (Fig. 3) Repeat this process 12–15 times. Following this procedure will force any air trapped in the hydraulic line back up through the master cylinder, through its vent cap and out of the system. Bleed complete.
